キッシングボンド、トウフラッシュとは何ですか？

何れも、摩擦攪拌接合（以下、FSW）部に生じる、代表的な不完全部の一種です。

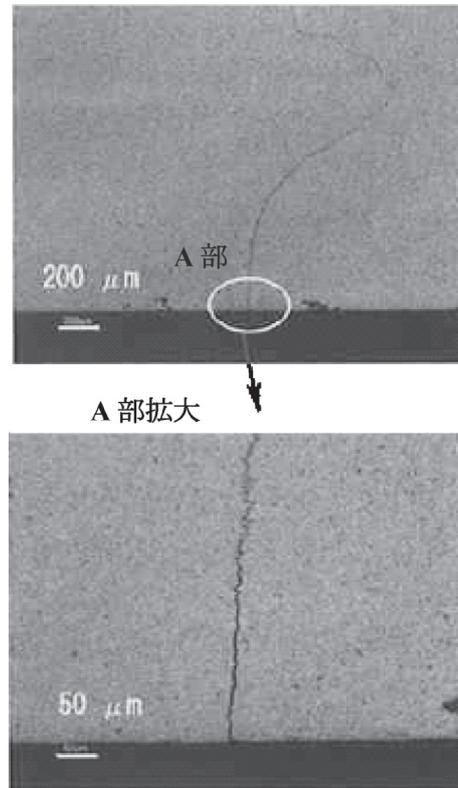
接合部横断面の攪拌部において観察された本不完全部の典型例を Fig. 1 に示します。非破壊試験では、開口幅は数  $\mu\text{m}$  程度と非常に微小な場合

Fig. 1 接合部横断面の攪拌部における incomplete penetration

は、検出困難な事もあります<sup>1)</sup>。この不完全部は、FSW 継手の疲労強度を低下させる要因であり<sup>2)</sup>、信頼性の高い非破壊検査法の検討が必要であると考えられます。

FSW では母材の熔融現象が認められないことから、その接合界面の酸化膜は、回転ツールのプローブによる攪拌作用を受けて、攪拌部内に分散されて残存するようです。この残存の痕跡は、接合部横断面の攪拌部の光学顕微鏡組織において、ノエッチングでは観察されませんが、エッチングすることによって酸化物が優先的に腐食されて、板厚方向に連続的、又は、やや連続的な線状に、蛇行を描いて見られます。突合せ接合において、特に、ルート側の接合界面に残存するのは、その形態によっては FSW 継手の機械的性質を劣化させる場合もあり、注意すべきことになり、俗に「kissing bonds（キッシングボンド）」と呼ばれています。しかしながら、FSW に関する用語は、統一がなされていないため、様々な呼び方を用いているのが現状です。現在、FSW の ISO 規格化が進展中であり、その中では、「kissing bonds（キッシングボンド）」は、以下のような定義と進められています。

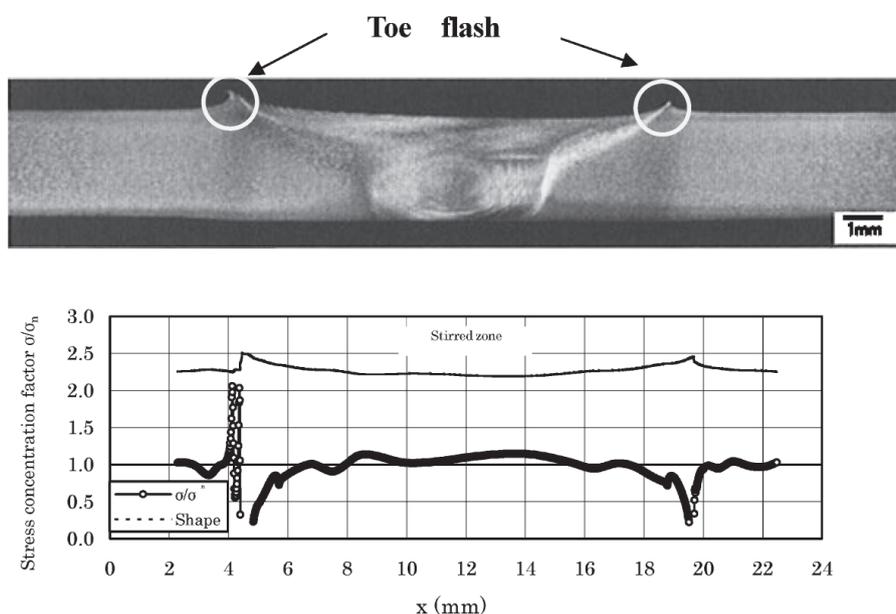
この典型例を、**Fig. 2**に示します。ここでは、一部のトウフラッシュにおける応力集中係数は、おおよそ2程度と算出され、アーク溶接継手で報告されている3以上と比べると低いです。しかし、その形状によっては、その部位での応力集中係数を高めてしまう場合もあり、FSW継手の疲労強度等の低下の観点から留意が必要です。

**Fig. 2** toe flash とそこでの応力集中係数算出結果

FSW では、ツールのショルダー面を母材表面に押し付けながら接合を行うために、攪拌部表面にはショルダー痕が残ります。またその止端部には、摩擦圧接や機械加工時のバリのようなフラッシュが発生します。これは、止端部（toe）に発生するフラッシュ（flash）なので、toe flash と呼ばれています。特に、母材へのツールの押し込み量が多い、ツールの回転数が高い、などの条件では顕著に発生します。上記の FSW の ISO 規格化の中では、「toe flash（トウフラッシュ）」は、以下のような定義と進められています。
